Aide au contrôle pour les SPANC

Situation n°9 : absence d'information sur le traitement secondaire

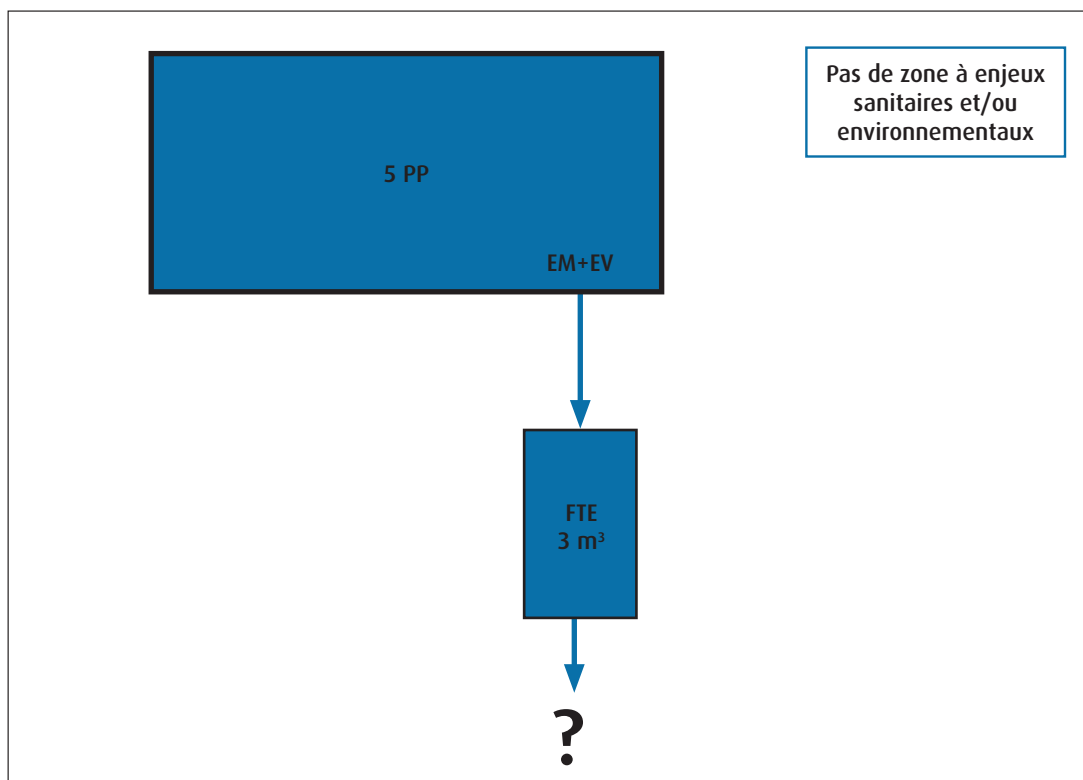
SCHÉMA DE PRINCIPE :

- **Immeuble** : maison d'habitation de 5 pièces principales (PP)
- **Ouvrages de prétraitement** : aucun
- **Ouvrages de traitement primaire** : fosse toutes eaux (FTE) de 3 m³ recevant toutes les eaux usées domestiques : eaux vannes (EV) et eaux ménagères (EM)
- **Ouvrages de traitement secondaire** : aucune information, épandage selon les dires du propriétaire
- **Évacuation** : inconnue mais pas de rejet visible
- **Zone d'implantation** : pas de zone à enjeux sanitaires et/ou environnementaux
- **Éléments constatés au moment du contrôle** : le traitement secondaire et l'évacuation ne sont pas identifiés

Dans le cas présent, le SPANC, après investigation, n'est pas parvenu à repérer de traitement secondaire malgré les dires du propriétaire (présence d'un épandage).

L'installation est incomplète car elle ne comporte qu'un ouvrage de traitement primaire et pas de traitement secondaire.

1) Mettre en place un ouvrage de traitement secondaire réglementaire

2) Evacuer les eaux usées traitées selon la réglementation (prioritairement par infiltration dans le sol)
